# RAPPORT D'EXPLOITATION

## EAU ROMONT

### 2025

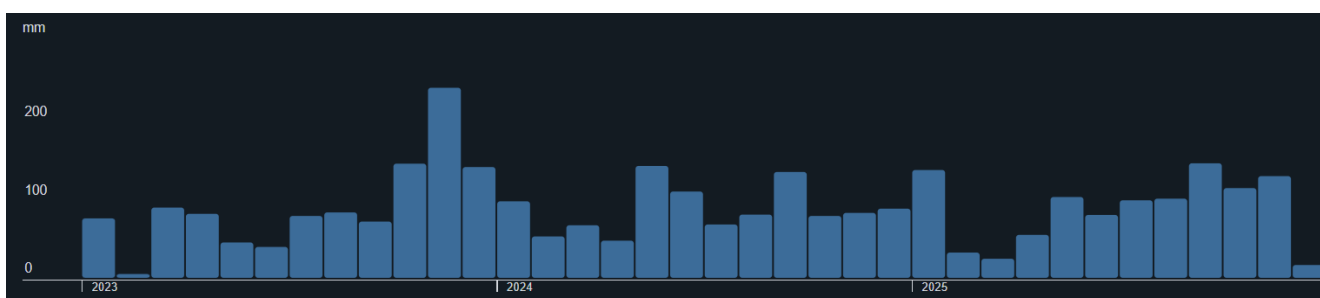
Le cumul des précipitations désigne la quantité totale d'eau tombée sous forme de pluie, neige, grêle ou autre précipitation, sur une période donnée et en un lieu précis.

Il s'exprime en millimètres (mm), où 1 mm correspond à 1 litre d'eau par mètre carré.

Figure 1 : Cumul des précipitations durant les trois dernières années pour le plateau, région ouest

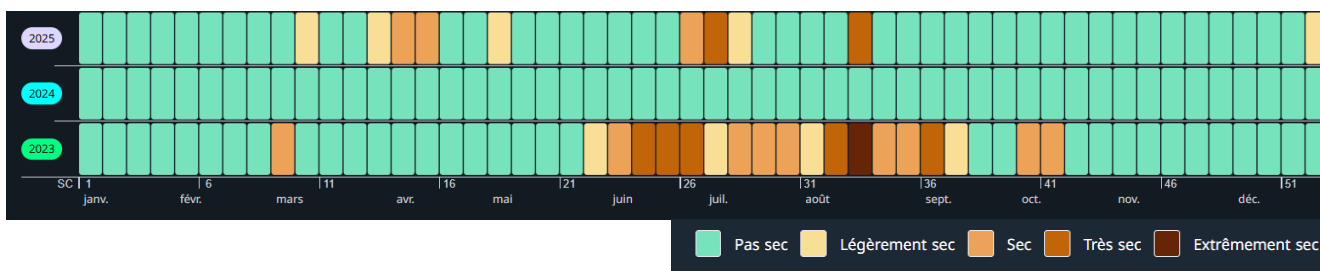
L'indice de sécheresse représente le déficit d'eau dans une région donnée. Il se fonde sur des mesures et des prévisions pour les précipitations, les débits et les niveaux d'eau ainsi que sur des valeurs calculées pour l'humidité des sols.

Figure 2 : Indice de sécheresse mensuel des trois dernières années, le plateau, région ouest

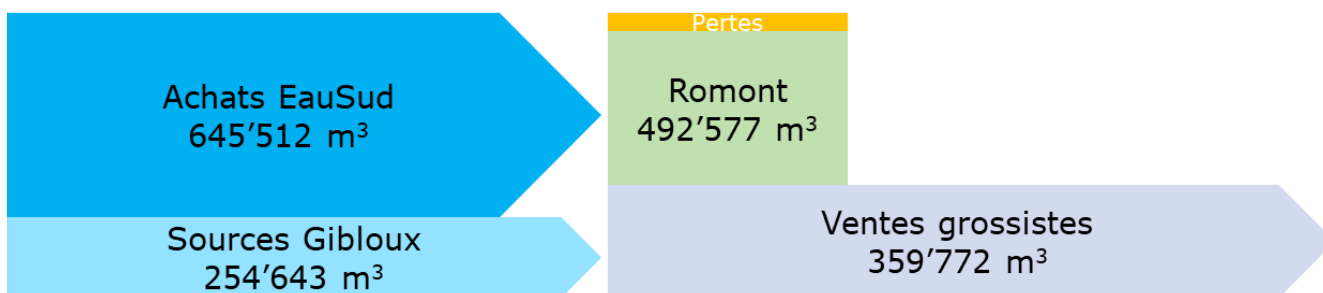
Figure 3 : Volumes d'eau prélevés (bleu), consommés à Romont (vert) et fournis (violet)

Après deux années consécutives de baisse, les volumes prélevés en 2025 (achats à EauSud et sources du Gibloux confondus) enregistrent une hausse de 3,4 % par rapport à 2024. Les sources ayant fourni 11,3 % de moins que l'année précédente, les volumes achetés auprès d'EauSud ont augmenté de 10,6 %.

En conséquence, la part d'eau provenant du Gibloux a reculé, passant de 33 % en 2024 à 28 % en 2025.

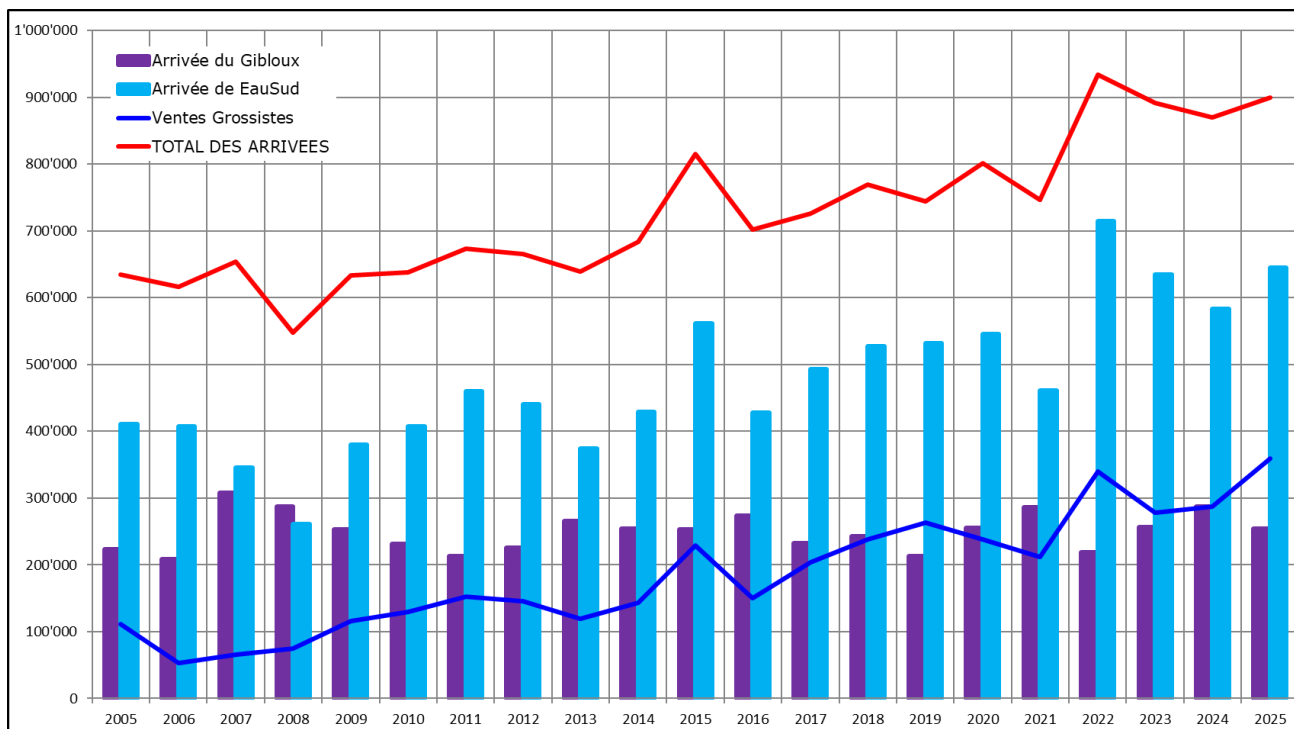
Figure 4 : Approvisionnement en eau - évolution 2005 - 2025 [m³]

La vente aux grossistes a augmenté de 25%, soit 72'701m³ de plus qu'en 2024. On remarque une augmentation annuelle régulière de la fourniture d'eau à des communes tierces.

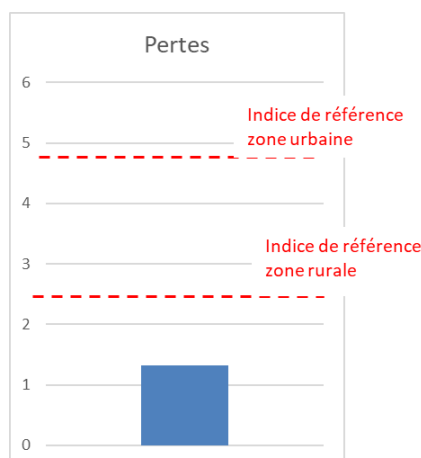
En 2025, les pertes étaient de 47'806 m<sup>3</sup>, ce qui représente un taux global de 5.26% et un indice linéaire de 1.32 m<sup>3</sup>/jour/km.

En Suisse, les réseaux d'eau potable présentent généralement un taux de pertes situé entre 12 % et 14 % du volume total distribué. Ce résultat est dès lors remarquable et permet de qualifier le rendement global du réseau d'exemplaire. Il témoigne à la fois d'un bon état des infrastructures et d'une gestion efficace du service.

*N. B. : Les indices de référence sont issus de la directive SVGW W12, module M article 2.*

Figure 5 : Indice de perte linéaire du réseau pour l'année considérée

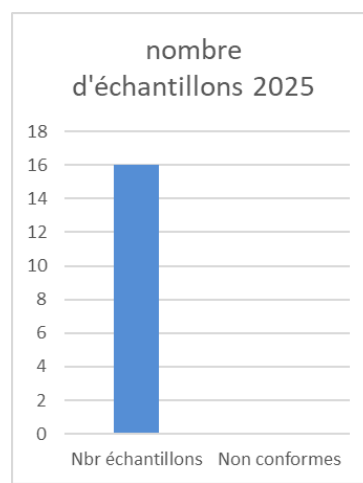
En 2025 tous les échantillons examinés répondaient aux exigences microbiologiques et chimiques de la législation alimentaire.

Figure 6 : Nombre d'échantillons prélevés est analysés durant l'année considérée
